Linderudkollen skianlegg – kritikkverdig tilstand av området med hensyn på sommerbruk: Manglende oppfølging av PBE, brudd på reguleringsbestemmelser

Kapteinsputten – manglende tilrettelegging av sommerbruk

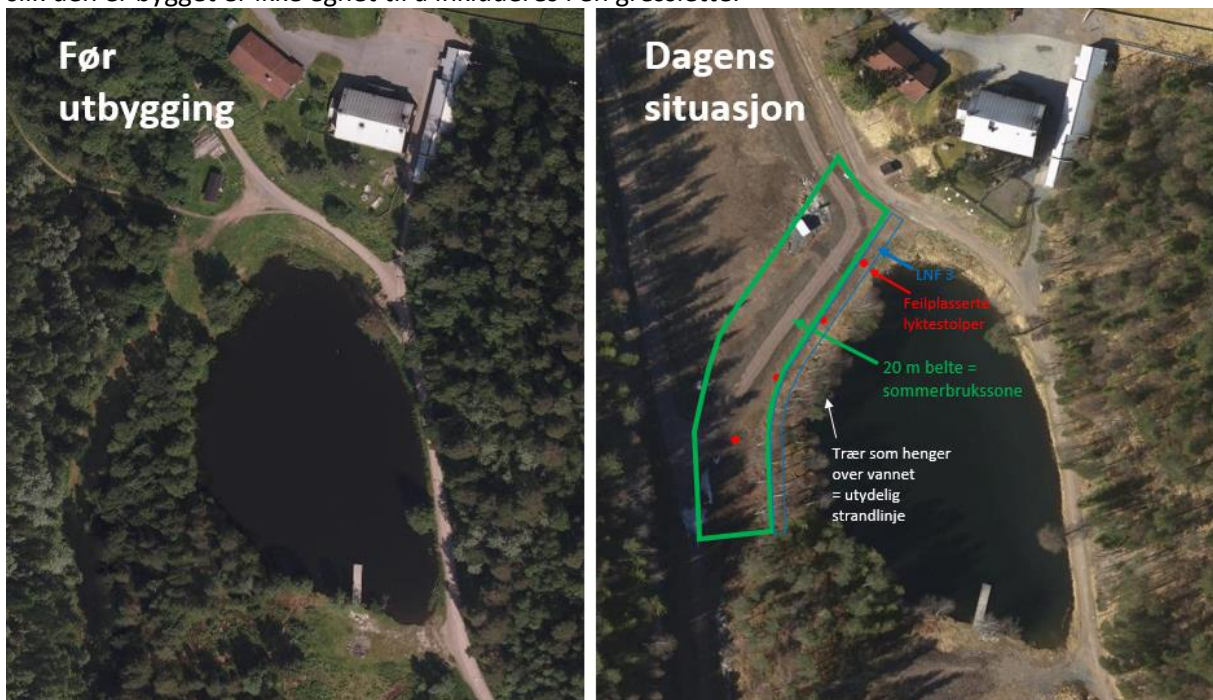
I nordenden av Kapteinsputten var det før utbyggingen en mye brukt badeplass med stor gresslette. Ifølge §5.1 i reguleringsbestemmelsene skulle «*Et belte på 20 m ned mot felt LNF3 holdes gresskledd og fri for permanente innretninger, til bruk for allmennhetens friluftsliv i sommerhalvåret*».

Deler av denne gressbakken var planlagt som tilsådd løype inn mot målområdet (se også utsnitt av landskapsplanen neste side). Isteden har det skjedd en saksbehandlingsfeil ved godkjenningen av landskapsplanen og det er blitt etablert en gruslagt skitrase tvers gjennom BSK2, med en forholdsvis bratt skråning ned til vannkanten. Denne skitraseen er i strid med reguleringsbestemmelse § 5.1, etablert med opphøyet fundament av pukk og grus. I tillegg er det plassert lyktestolper i fyllingen ned mot vannet. Hele dette området er dermed etter utbyggingen uegnet for sommeropphold, og løypa slik den er bygget er ikke egnet til å inkluderes i en gresslette.

Luftfoto av Kapteinsputten før og etter utbygging av anlegget, med illustrasjon av den 20 m sommerbrukssonen (grønn) og LNF3 (blått). De feilplasserte lyktestolpene (rød) er tegnet inn.

Tilsvarende sommerbrukssone på sørsiden av vannet (BSK4) er forøvrig heller ikke reetablert. Området ved badebryggen i sørenden domineres fortsatt av grus og høyt ugress (se bilde over).

20m-beltet for sommerbruk i nordenden av Kapteinsputten må reetableres ved at den gruslagte løypen langs nordvest siden av vannet legges om (inklusive lyktestolper) og at det etableres en tilsådd løype og gressbakke i området iht reguleringsplanen.

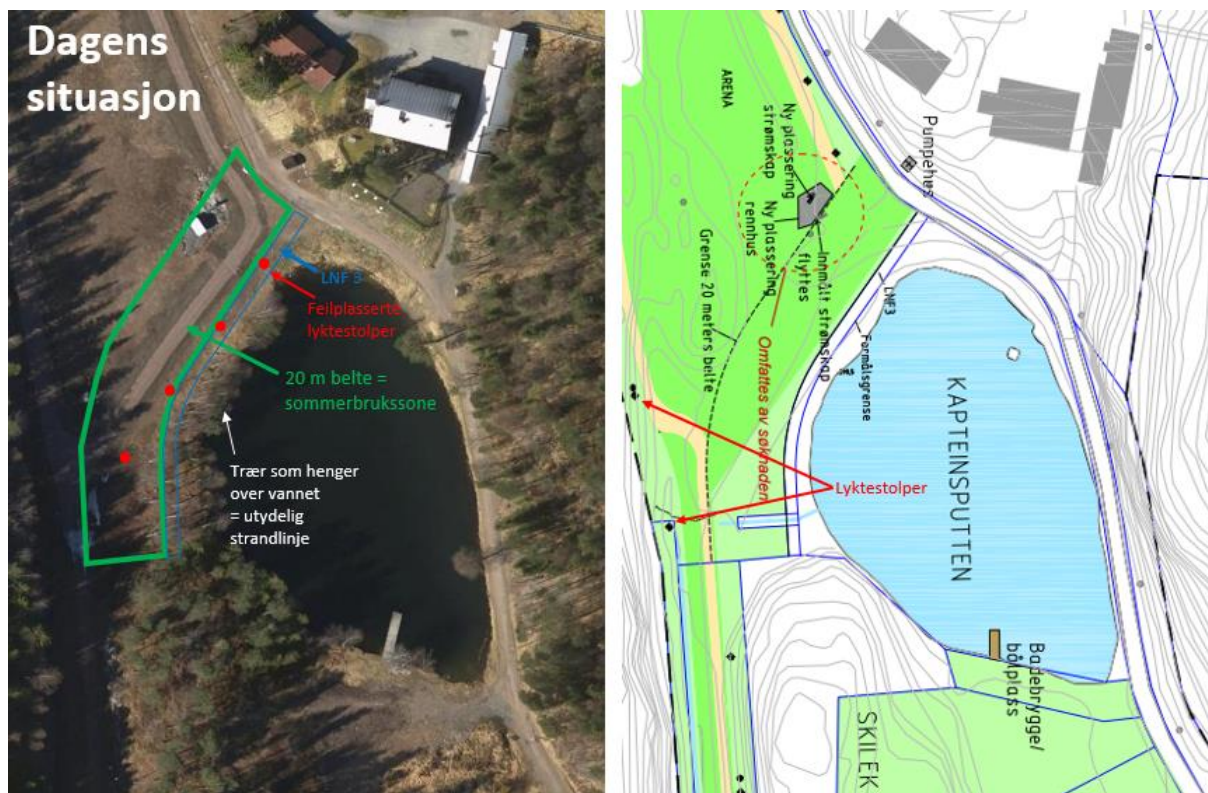
Dagens situasjon sammenliknet med utsnitt fra landskapsplan. Alle områder i grønt skal være tilsådd som gressbakke. Det viser tydelig at den gruslagte løypen ligger i 20 m sommerbrukssonen og at lyktestolpene er feil plassert i forhold til godkjent landskapsplan.

- Søknad om dispensasjon for plassering av nytt bygg (arenabygg/rennhus), 7.12.2017, sak 201313825. I følge den siste tegningen er nybygget foreslått flyttet, men helt inntil det 20m-strandsonebeltet nordvest ved Kapteinsputten (i BSK2). Plasseringen av bygningen må ses i sammenheng med løypen som ligger i 20 m-beltet i strandsonen. Dersom byggets plassering godkjennes, vil løypen inn mot mål forbli liggende i 20 m-beltet. Dette mener vi er i strid med reguleringsbestemmelse §5.1 da en opphøyet løype må kunne regnes som en permanent innretning. En gruslagt løype i 20 m-beltet er i strid med § 5.1 og landskapsplanen.
